Schadensfall

Markisen

Geht nicht, gibt's doch

Warum es manchmal dringend nottut, Bedenken anzumelden

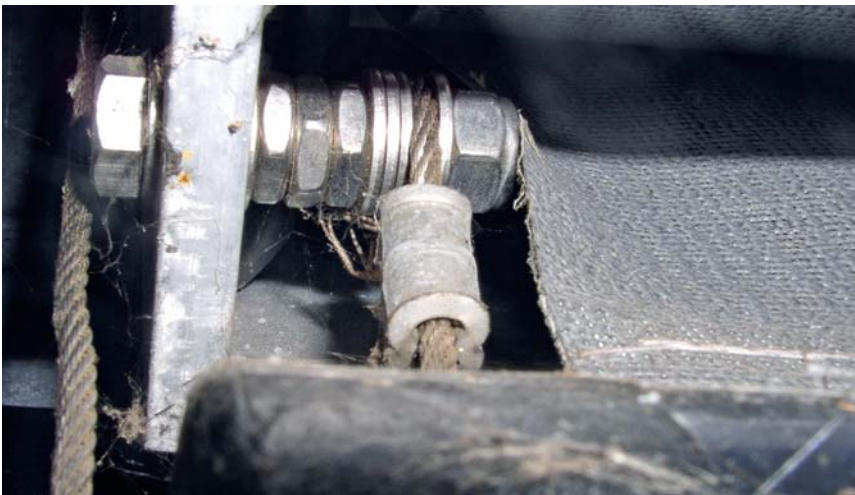
Fachgerechte Montage sieht anders aus. Dieses Foto zeigt, wie der Soltis-Behang und die laufende Anlage an der Schraube hängen bleiben.

Nachdem Mängel an der Außenbeschattung moniert worden waren, begutachtete Hochmuth zunächst die Ostseite der Sporthalle. „Bei einer Anlage hat die verantwortliche Firma die Befestigung des Seils sehr mangelhaft ausgeführt“, urteilt der Fachmann. So sei das Seil oben nur mit einer Schraube M8 x 65 V2A und Muttern M8 V2A an der seitlichen Kastenblende verschraubt gewesen. In der Mitte der gekuppelten Anlage diene der Rest der Schraube als weitere Aufnahme für das

Drahtseil. „Durch diese mangelhafte Konstruktion können sich die Drahtseile nicht verschieben, um gegebenenfalls Ungenauigkeiten am Bau auszugleichen“, sagt der Sachverständige. Dies führe dazu, dass die Fallstange nicht lotgerecht in den Kasten einfahren kann. Die Fallstange stehe somit unter enormer Spannung. „Durch diese enorme Spannung reibt auch das drei Millimeter dicke Edelstahlseil an den Endkappen. Dies führt dazu, dass das Drahtseil schon Führungsbahnen in die Endkappen geschnitten hat.“ Obendrein stellte Hochmuth vor Ort fest, dass die Spanntöpfe, die sich im unteren Bereich befinden, mangelhaft montiert und falsch dimensioniert sind. Das Drahtseil wird durch diese Spanntöpfe geführt. Um für die Windstabilität des Drahtseils zu sorgen, wurden in den Spanntöpfen doppelte Federn eingebracht. „Außerdem befestigte die Firma das Drahtseil zusätzlich durch eine Aluminiumhülse mit 19 mal 15 Millimeter Durchmesser – mithilfe einer Vier-Millimeter-Innensechskantschraube M4.“

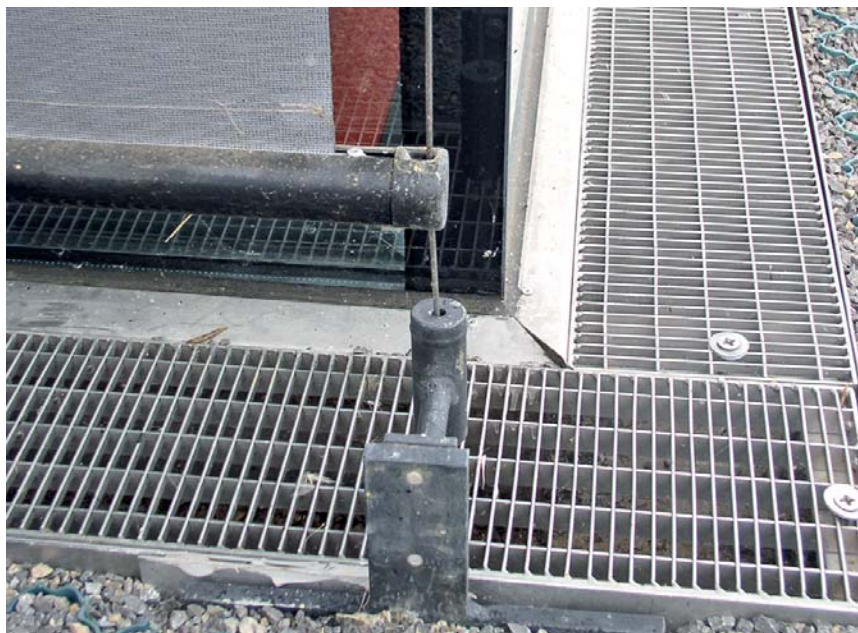
Hochmuths Analyse dieses Zustands: „Es ist unmöglich, das Drahtseil mit Handkraft so zu spannen, dass dieses die Beschattungsanlage bei Wind gerade hält.“ Die Federn in den Spanntöpfen könnten maximal um 20 Millimeter gespannt werden. Bei Windstärke sechs dehnt sich das Drahtseil nach Aussage des Sachverständigen um zirka 15 Millimeter nach hinten oder vorne aus. Somit bleibe noch ein Restweg von fünf Millimeter. „Dies ist eindeutig zu gering“, sagt Hochmuth. Die Spanntöpfe sind mit einer Sechskantschraube M8 x 60 an einer Art Gewindehülse befestigt. Diese einseitige, einmalige Befestigung an der Fassade ist nach Aussage des Sachverständigen „fachlich nicht richtig“. Denn die Spanntöpfe könnten sich je nach Lage der Beschattung ungehindert nach links und rechts bewegen. Durch die nicht lotgerechte Montage der Drahtseile reibt sich das Drahtseil nach Ansicht des Experten im oberen Bereich der Spanntöpfe so auf, dass sich die Pulverbeschichtung und die Verzinkung der Spanntöpfe zu lösen

Auch im unteren Bereich hat die zuständige Firma die Spanntöpfe nicht lotgerecht und damit fachgerecht montiert.

beginnen. Dies führe dazu, dass die Spanntöpfe anfangen zu rosten. Hochmuth: „Die hier bemängelten Spanntöpfe, Befestigungen und Drahtseile sind an der kompletten Süd- und Ostseite zu beanstanden. Der Kasten, der zur Aufnahme des Stoffs, des Motors und der Drahtseile dienen sollte, war in Schachtmontage ausgeführt. Der Kasten besteht aus einer um zwei Millimeter mehrfach gekanteten, zweiteiligen Aluminiumblechhülle. Dieses Aluminiumblech ist im unteren Bereich mit einer Revisionsklappe ausgestattet. Zur Aufnahme des Motors, der Behangkopplung und der Endkappen ist eine 150 mal 150 mal acht Millimeter dicke Aluminium-Rechteckplatte an dem Aluminiumblech verschraubt. Als Antrieb wurde ein Jolly-Motor eingebaut. Über die Zugleistung und Daten konnte nach Aussage des Sachverständigen kein Hinweis gefunden werden. „Da die Schrauben für die Spannseile zu lang gewählt worden sind, reiben diese am Soltis-Behang. Das am Motor befindliche Anschlusskabel ist nicht mit einer Außenbohrung durch das Aluminiumblech geführt, sondern klemmt zwischen Aluminiumblech und Aluminium-Rechteckplatte“, bemängelt Hochmuth. Dies führe dazu, dass ein permanenter Druck auf das Kabel ausgeübt werde

fernt werden. Weiterhin seien sämtliche eingerissenen oder faltigen Stoffe zu erneuern. Die einzubauenden Drahtseile müssen UV-verträglich ummantelt sein, um ein Aufscheuern zu verhindern. Alle sichtbaren Teile müssen, wenn sie aus Stahl bestehen, verzinkt und pulverbeschichtet sein. Aluminiumteile sind nur zu pulvern. Des Weiteren sind an allen Anlagen vorder- und rückseitig Windsicherungsseile anzubringen. Die Fallstange ist um mindestens zehn Millimeter im Durchmesser zu vergrößern und dementsprechend zu beschweren. Dabei sei darauf zu achten, dass das Beschwerungsge-
wicht sich nicht in dem Fallrohr bewegen kann.

Da nahezu alle Beschattungsanlagen defekt sind, wäre es laut Hochmuth allerdings wirtschaftlicher, die Anlagen komplett zu demontieren und neue Anlagen einzubauen. „Dabei rate ich zu Beschattungsanlagen mit Schienenführung“, sagt der Experte. Diese seien auf längere Sicht stabiler, da sie bei Windalarm in der Mitte der Höhe einen besseren Halt der Anlage gewährleisten. Somit könne auch der Windwert von zirka 4,4 Meter pro Sekunde (entspricht Windstärke zwei) erhöht werden.
