Manche mögen's heiß – der Antrieb sicher nicht

Falsche Sonnenschutzprodukte scheitern in Spezialfensterkonstruktion

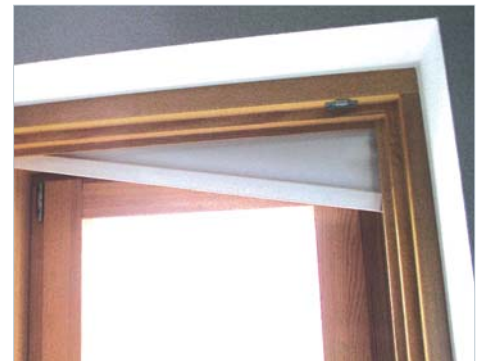
Beim Fenster im Hauswirtschaftsraum hatten die Monteure ein Rollo in den Maßen 670 mal 950 Millimeter verbaut. Die Endleiste hatte in der gesamten Holz-Nut fünf Millimeter Platz, und am oberen sowie unteren Flügel hatten die Handwerker die Dichtungen zu zirka zwei Drittel entfernt. Beim Fahren blieb der Sonnenschutz schräg an der Endleiste hängen. Auch bei einem Badfenster blieb das Rollo in der Bewegung an der Endleiste hängen. Ein ähnliches Bild zeigte das Rollo im Treppenhausfenster, das schräg an der Endleiste verlief. Im Schlafzimmerfenster lief der rechte Behang unten auf und

Bei diesem Fenster blieb das Rollo schräg in den seitlichen Führungsschienen hängen.

Die Führungsnut des Fensters im Hauswirtschaftsraum war zu eng ausgeführt, deshalb verklemmte sich das Rollo beim Fahren immer wieder. Für den auflaufenden Rollo-Behang im Schlafzimmer zeichnete eine verstellte Endlage des Motors verantwortlich. Deshalb lief der Behang aus der seitlichen Führungsnut. Die Motoren und Steuerungen funktionierten bei vielen Fenstern nicht mehr einwandfrei. Bei direkter Sonneneinstrahlung stellte der Gutachter 60 bis 80 Grad Celsius im Raum zwischen dem inneren und äußeren Fensterflügel fest. Die an den Elementen zum Teil abgetrennten Dichtungen zur Zwangsbelüftung erfüllten ihren Zweck nicht. Weil die Fenster trotz der unterbrochenen Dichtungen effektiv schlossen, blieb die heiße Luft im Zwischenraum und schädigte die Sonnenschutzanlage. Ein unten eingebautes Edelstahlblech heizte die Konstruktion zusätzlich auf.

Als Lösung schlug der Fachmann den Einbau eines Be- und Entlüftungssystems zwischen dem inneren und äußeren Fenster vor. Aus seiner Sicht ließen sich die hohen Temperaturen im Zwischenraum und die unzureichende Lüftung mit den zum Teil ausgeschnittenen Dichtungen der Fenster ohne eine leistungsfähige, eigenständige Lüftungsanlage nicht in den Griff kriegen.

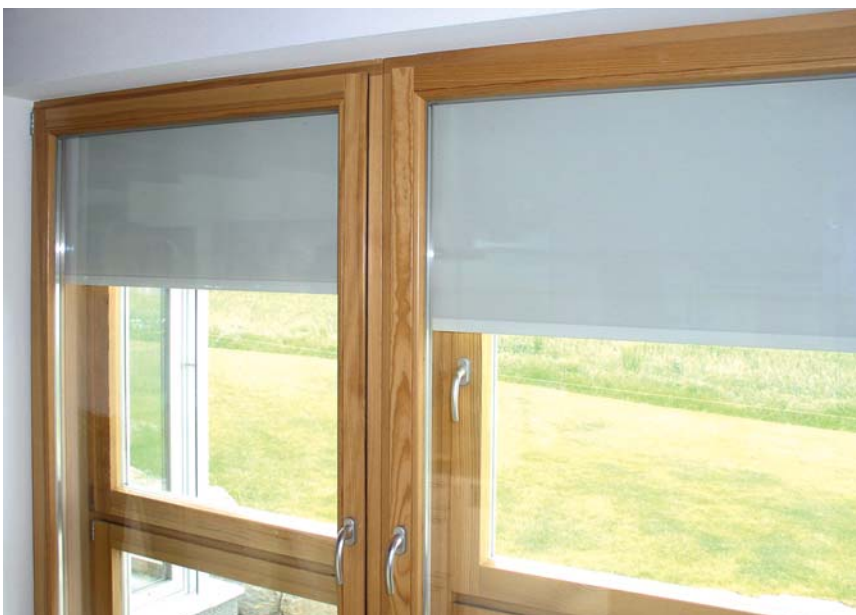
Im Zwischenraum von innerem und äußerem Fenster mussten die Antriebe der Rollos Temperaturen zwischen 60 und 80 Grad Celsius standhalten.

Die verbauten Rollos mit Elektromotoren eigneten sich aufgrund der hohen Temperaturen zwischen dem inneren und dem äußeren Flügel nicht für die eingebaute Kastenfenster-Konstruktion. Der Hersteller hatte die Verwendung seines kabelgebundenen Motors für eine versiegelte Doppelverglasung in der Produktbeschreibung untersagt.
